## Пожарно-техническое исследование взрыва и пожара шунтирующего реактора

## FIRE-TECHNICAL INVESTIGATION OF EXPLOSION AND FIRE SHUNT REACTOR

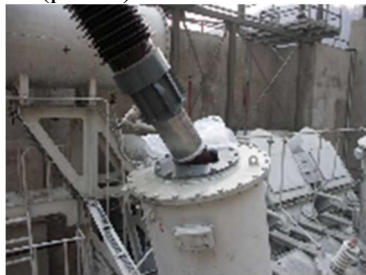
Случаев возникновения пожаров и взрывов на таких реакторах достаточно много. Например, во время взрыва одного из реакторов произошел разрыв реактора по сварному шву, масло вытекло наружу и загорелось (рис. 2).

*Рис. 2. Поврежденный в результате взрыва шунтирующий реактор*

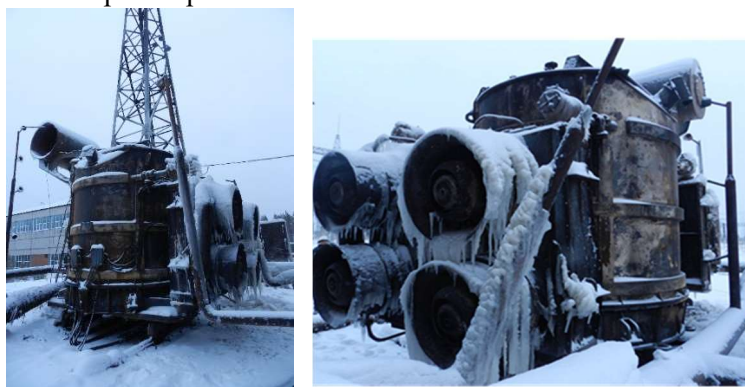
При осмотре места происшествия было установлено, что на территории имелась видеокамера, объектив которой был направлен на реактор. На видеозаписи, снятой с видеокамеры, было видно, что возникновению горения предшествовал физический взрыв, в результате которого произошел отрыв вводной втулки (рис. 3).

*Рис. 3. Поврежденный взрывом реактор*

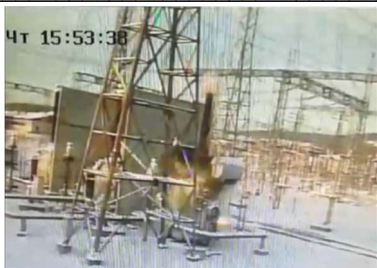
В результате повреждения реактора взрывом произошел выход на поверхность достаточно большого объема паров трансформаторного масла, который сопровождался возникновением горения (рис. 4, 5).

Рис. 4. Возникновение горения реактора

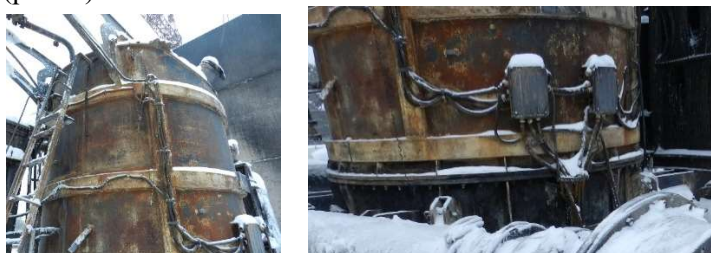
При осмотре поврежденного реактора было установлено, что имеются термические поражения в виде выгорания имеющегося лакокрасочного покрытия, наблюдается изменение цвета металла корпуса бака реактора на оранжевый цвет, вследствие образования слоя окалины рыжего цвета, что позволило сделать вывод о внешнем высокотемпературном воздействии порядка 700-750°C (рис. 6).

Рис. 6. Корпус бака реактора с термическим повреждениями

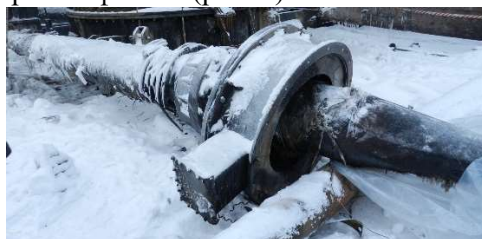
По результатам изучения представленной информации было установлено, что горению предшествовал физический взрыв, а потом возникло горение. В результате взрыва произошел отрыв вводной втулки реактора Р-2 фазы С (рис. 7).

Рис. 7. Оторванная вводная втулка шунтирующего реактора РОДЦ-60000/500
