Пожарная и промышленная безопасность. Безопасность в ЧС

Научная статья
УДК 614.841
doi: 10.34987/vestnik.sibpsa.2023.27.29.022

Недостатки сборки и применяемых материалов аккумуляторных батарей, способствующие возникновению пожара, на примере возгорания груза в полуприцепе

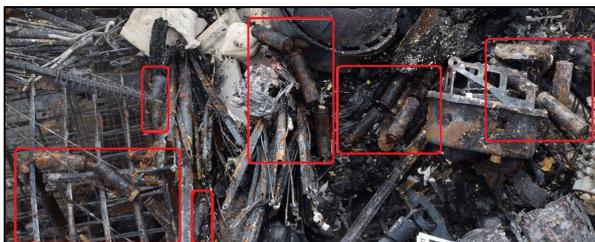
Рис. 6. Элементы питания на полке контейнера № 3, в северо-западной части

Рис. 7. Элемент питания на дне контейнера № 3, в юго-западной части

Рис. 8. Элементы питания на дне контейнера № 3, в юго-восточной части

Вид и размещение элементов питания (19 на полке, 4 на дне) свидетельствовали о разрушении корпусов АКБ и перемещении (разлете) элементов питания на различные расстояния, характерных для протекания аварийных режимов работы согласно [5, 6].

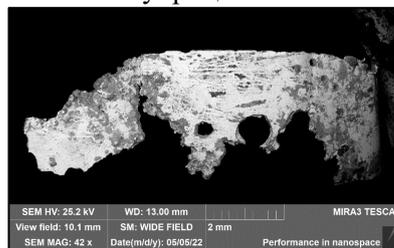
Также на одном фрагменте контактной пластины, соединенном с плюсовым контактом элемента питания размерами порядка 14,2x48 мм, имеются повреждения, характерные для прожога пластины под действием электродугового разряда в результате короткого замыкания, на что указывает: уменьшение поперечного сечения, наличие незавершенной фрагментации, сквозных выгораний неправильной формы с оплавленными краями, локальных каплевидных наплывов металла, округлых углублений и прогораний с оплавленными краями (рис. 12, 13).

Рис. 13. Фрагмент контактной пластины с прожогом (снято при помощи электронного сканирующего микроскопа Tescan Mira 3 LMH)

Исследованная контактная пластина имеет разрушение контактного соединения со вторым элементом питания и наибольшие повреждения под действием электродугового разряда в результате короткого замыкания ближе к месту соединения со вторым элементом питания (рис. 12), что указывает на дефект в соединении двух элементов питания наряду с использованием контактной пластины из сплава на основе железа, подверженного коррозии, что способствовало возникновению аварийного режима в АКБ.

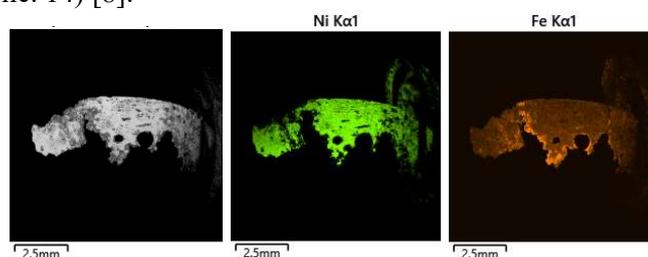
Для установления элементного состава фрагмента контактной пластины с прожогом было проведено исследование методом сканирующей электронной микроскопии с рентгеноспектральным микроанализом при помощи электронного сканирующего микроскопа Tescan Mira 3 LMN (рис. 14) [8].

Рис. 14. Карта распределения элементного состава контактной пластины

В результате исследования установлено, что контактная пластина с прожогом изготовлена из сплава на основе железа (Fe), на поверхности которой присутствует покрытие никелем (Ni).
