## Исследование сажи как причины возникновения пожароопасного состояния при эксплуатации отопительного котла на угольном топливе

## Investigation of soot as a cause of a fire hazard during operation of a coal-fired boiler

В статье приведен пример возникновения пожара на металлической кровле здания котельной, в области расположения дымовой трубы котла отопления от горящих фрагментов сажи, вылетающих из дымохода.

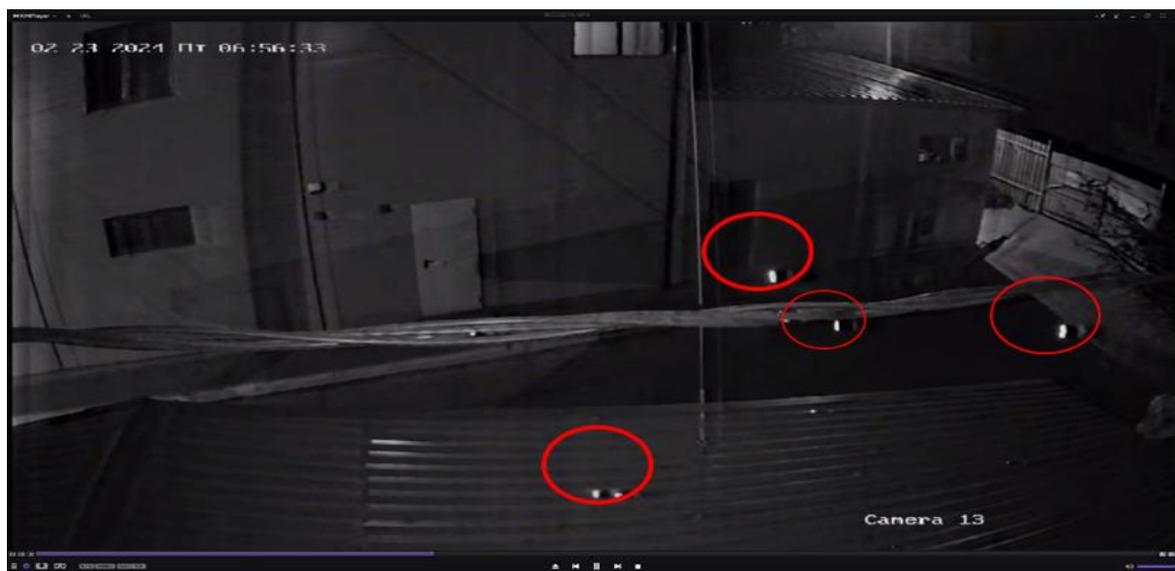
При исследовании очаговой зоны было установлено, что в области прохода дымовой трубы через чердачное помещение каких-либо горючих материалов не было. При этом, не исключено, что внутренние отделочные материалы, в том числе, обрешетка крыши, располагались в непосредственной близости к дымовой трубе. Также не исключено, что на поверхности крыши мог скопиться различный горючий мусор в виде веток, листья и т.д. На видеозаписи с камеры наружного наблюдения, установленной на территории предприятия, было зафиксировано непосредственно до возникновения пожара на крышу здания котельной падали, горящие фрагменты сажи, изображенные на Рисунке.

*Рисунок. Крыша здания котельной. Красными кругами обозначены горящие фрагменты сажи*

Учитывая это, целесообразно рассмотреть версии возникновения пожара от искр, горящих фрагментов сажи, вылетающих из дымовой трубы отопительного котла. Согласно предыдущих исследований специалистов [9], к пожару может привести возгорание отложений в дымоходе. Подобные загорания могут инициировать возникновение серьезных пожаров. При этом, большая часть таких пожаров связана именно с загоранием крыш. В зависимости от вида сажи, ее количества и условий горения, температура в дымоходе при ее горении может достигать нескольких сотен или даже тысячи градусов. При возгорании сажи, большие количества горящих фрагментов вырываются из трубы, что сильно увеличивает опасность зажигания крыши и других элементов здания. Особо опасны сажевые отложения в трубах при сгорании угольного топлива. Как уже излагалось ранее, отопительный котел топили углем различных марок. К тому же, на Рисунке зафиксировано, что непосредственно до пожара на конструкции крыши падали искры и горящие фрагменты сажи. Следовательно, не исключено,

что данные горячие частицы могли попасть на горючие материалы (ветки, листва и т.п.), расположенные на крыше, что привело к возникновению пожара [10]. Также можно предположить, что на конструкциях крыши или в отделке чердачного помещения имелись сквозные отверстия или щели, через которые данный источник мог попасть на горючие материалы, которые впоследствии загорелись. Исходя из вышеизложенного, исключить версию возникновения пожара от искр, горящих фрагментов сажи, вылетающий из дымовой трубы отопительного котла не представляется возможным.

Таким образом, исходя из проведенного выше анализа, можно заключить, что причиной возникновения пожара явилось загорание горючих материалов (горючего мусора, сухая растительность, скопившиеся на крыше, деревянных конструкций и т.д.) в очаговой зоне от горящих фрагментов сажи, вылетающих из дымовой трубы отопительного котла при ее критическом скоплении.

Решение данной проблемы заключается в соблюдении требований, норм, правил нормативно - правовых документов в области строительства и пожарной безопасности, что является залогом безопасной эксплуатации печного оборудования на предприятиях, в зданиях и жилых домах.
