## Использование автомобильной беспроводной системы оповещения и ГЛОНАСС-мониторинга в экспертизе пожара

### Using the automobile wireless alert system and GLONASS monitoring in examination of fires

*ФГБУ «Судебно-экспертное учреждение ФПС № 93 «Испытательная пожарная лаборатория» МЧС России»*

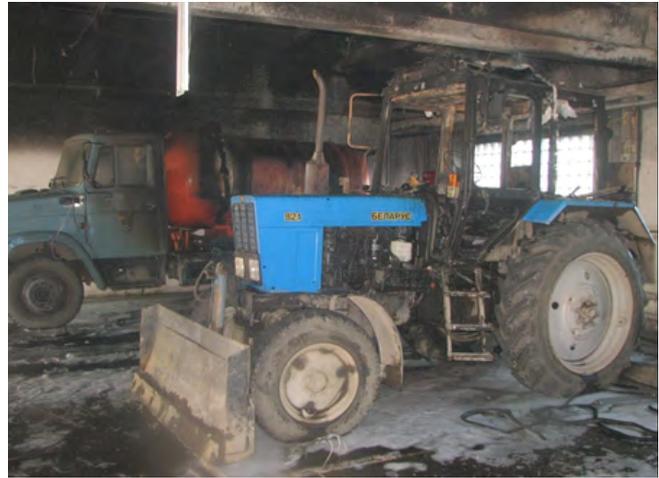
Рис. 1 – Вид транспортных средств на месте пожара: трактор «БЕЛАРУС - 82.1» и автомобиль ЗИЛ КО 520.

В ходе осмотра места пожара было установлено, что имеются следующие термические повреждения (рис. 1 и 2):

- наибольшие термические повреждения сосредоточены в месте расположения погрузчика «ЕЛАЗОВЕЦ» ПК-10Е внутри стояночного бокса и непосредственно под его кабиной;
- огнём повреждено лакокрасочное покрытие двух транспортных средств, находившихся в непосредственной близости слева и справа от горящего погрузчика;

- следы закопчения ж/б плит перекрытия внутри здания транспортного цеха над местом расположения погрузчика «ЕЛАЗОВЕЦ» ПК-10Е;
- площадь пожара и распространение горения составила 20 м<sup>2</sup>

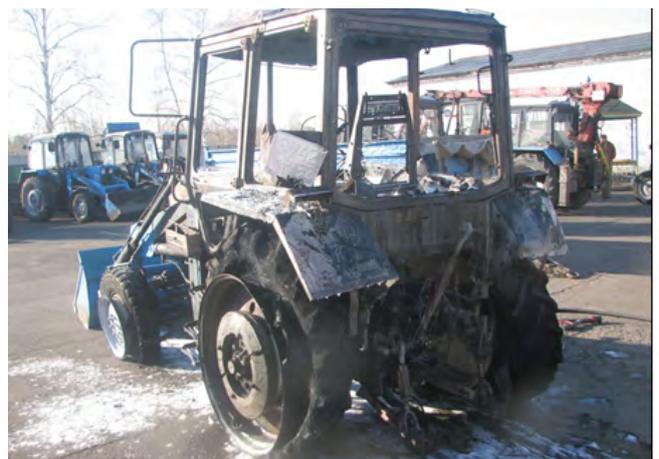
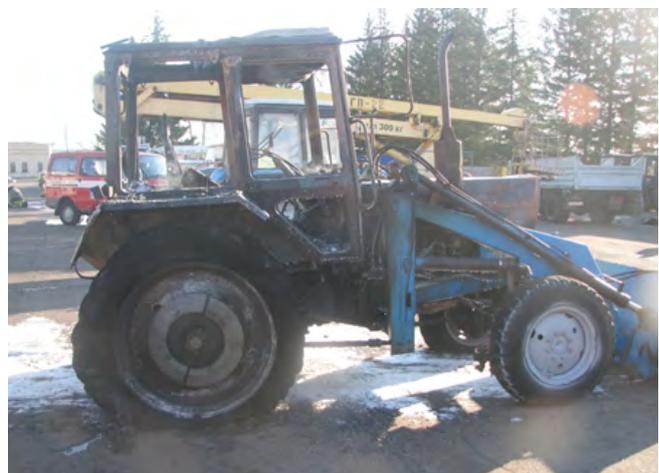
Рис. 2 – Вид левой и задней части погрузчика «ЕЛАЗОВЕЦ» ПК-10Е эвакуированного из здания транспортного цеха в ходе тушения пожара.

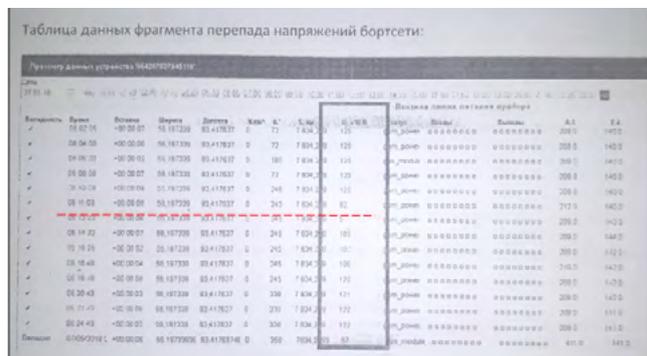
Рис. 3 – Скан таблицы данных перепада напряжений бортовой сети погрузчика «ЕЛАЗОВЕЦ» ПК-10Е в период времени с 06:02:09 по 06:24:49 на 07.05.2018 г. в соответствии с письмом ООО «Импульс-ГЛОНАСС». Примечание: штрих пунктиром красного цвета указан момент понижения напряжения

В период времени с 00 час. 00 мин. 06.05.2018 по 06 час. 10 мин. 07.05.2018 контролируемые системой «ГЛОНАСС» параметры ТС соответствовали признакам простаивающей техники с присутствием питания на бортовой электросети. Далее в 06 часов 11 минут 07.05.2018 г. произошло быстрое падение напряжения на линии питания прибора мониторинга почти до 0 (возможный момент возникновения аварийного режима – короткого замыкания). По сведениям прибора мониторинга, приведенным на рис. 3, установлено, что 07.05.2018 в период времени с 06 час. 02 мин. и до 06 час. 24 мин. пространственные координаты (долгота и широта) погрузчика «ЕЛАЗОВЕЦ» ПК-10Е не менялись, т.е. данное ТС находилось в неподвижном положении, соответствующему нахождению внутри здания стояночного бокса транспортного цеха.

После восстановления уровня напряжения на линии питания прибора до 12,4 В в период с 06 часов 14 минут по 06 часов 30 минут, вновь произошло резкое снижение величины напряжения в 06 часов 31 минуту, а затем в 06 часов 34 минуты произошла сработка АПС, подача светового и звукового сигнала на станции «МИРАЖ – GE-X8-01» на пожар.
