Особенности разгерметизации топливной системы автомобиля при пониженных температурах окружающего воздуха

Р.Ф. Ворошилов; И.Н. Татаркин

ФГБОУ ВО Сибирская пожарно-спасательная академия ГПС МЧС России

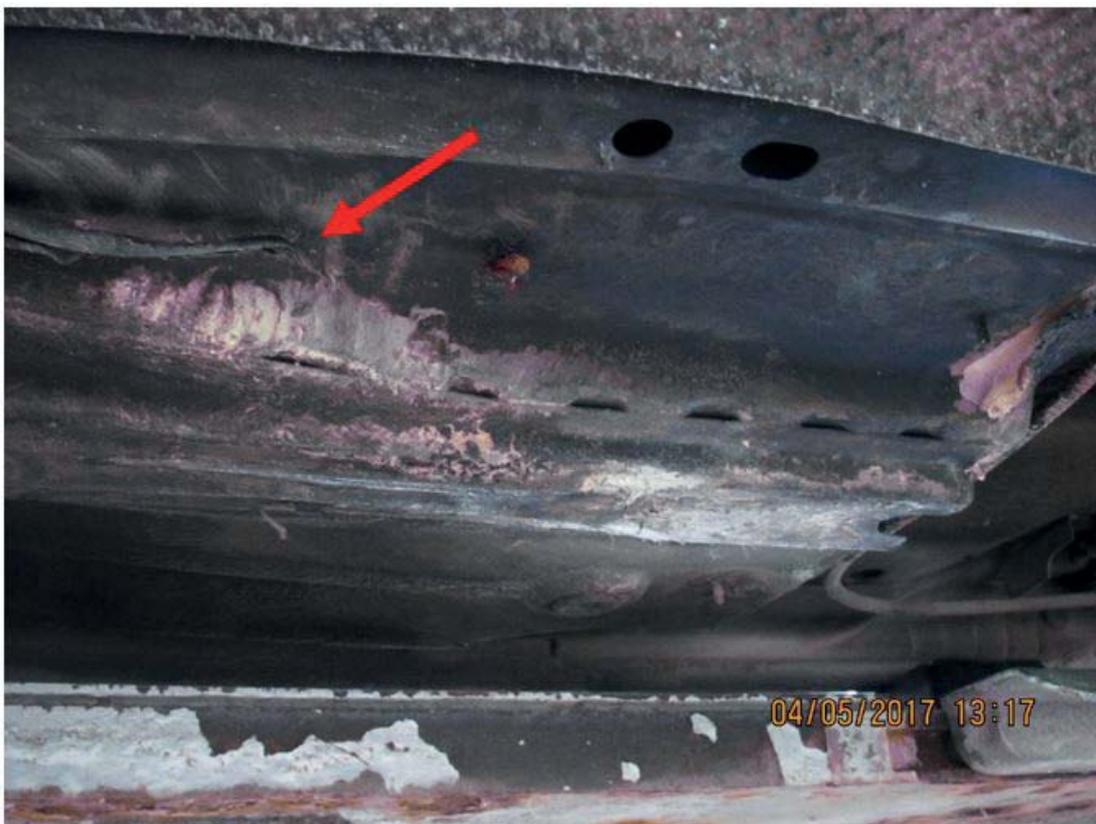
Рис. 2. Зона горения в автомобиле Ford Mondeo. Стрелкой показан район разгерметизации топливной системы

Пример последствий такого пожара в автотранспортном средстве приведен на рисунке 2.

В топливной системе при работе двигателя постоянно поддерживается повышенное давление и, при негерметичности системы, из неё будет под давлением выходить топливо. Причем, если происходит интенсивное струйное истечение топлива, то это приведет к перебоям в работе двигателя. При разгерметизации топливной системы под в моторном отсеке или под днищем автомобиля создаются благоприятные условия для образования легковоспламеняющейся топливно-воздушной смеси. При попадании топлива в свободный объем кузова автомобиля он интенсивно испаряется, а пары, смешиваясь с воздухом окружающей среды, образуют горючую среду. Если автомобиль находится с работающим двигателем в статическом положении (например, на стоянке) или движется с небольшой скоростью (например, в плотном транспортном потоке) происходит увеличение концентрации горючих паров топлива и их дальнейшее воспламенение от нагретых поверхностей двигателя или системы отвода отработавших газов.

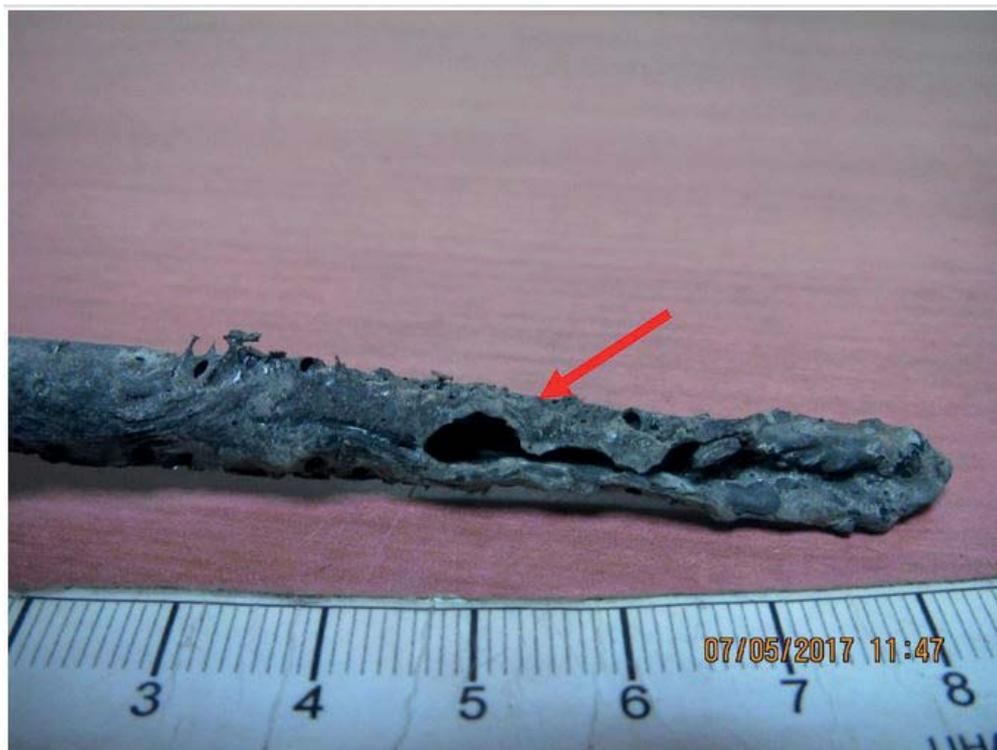
По характеру слеодообразования можно сделать вывод о том, что отверстия образуются под воздействием внутреннего давления (края отверстий направлены во внешнюю сторону (рисунок 3)).

Рисунок 3 — Пример разрушения топливной магистрали

В результате проведенных исследований установлено, что примерно в 15% случаев, на частично сохранных полимерных трубопроводах обнаружены продолговатые разрушения с овалообразными отверстиями: обычно размерами от 2 до 4 мм. Края отверстий имеют хребтообразную составляющую (подъем материала из внутренней поверхности топливопровода во внешнюю сторону), края хребтов оплавлены, боковые поверхности оплавлены. В непосредственной близости от краев отверстий с внешней стороны на поверхности полимерной трубки присутствуют следы локального термического воздействия (в виде кратеров).

Характер повреждений свидетельствует о том, что происходит поперечный разрыв полимерной трубки топливопровода. Указанный поперечный разрыв мог произойти в результате наличия давления в топливной системе (при заведенном двигателе) либо в результате растрескивания или размягчения трубки (в процессе предшествующей эксплуатации), в результате чего она потеряла свою герметичность.

Причиной разгерметизации топливной системы автомобиля, в данных условиях, по нашему мнению, является сочетание значительного снижения упругости трубки топливопровода под воздействием низких температур со значительным увеличением механической нагрузки на трубопровод, связанной с колебаниями силового агрегата на подвеске при запуске или работе двигателя.
