Исследование поврежденного огнем легкового автомобиля после воздействия тепла пожара при разгерметизации топливной системы

Ворошилов Р.Ф.¹; Мурашкевич Е.А.²

¹ФГБОУ ВО Сибирская пожарно-спасательная академия ГПС МЧС России

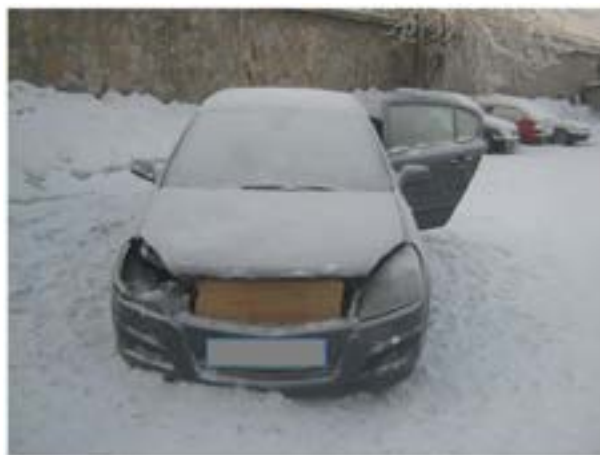
Рис.1. Общий вид автомобиля

Объектом пожара являлся легковой автомобиль марки «Opel Astra». Автомобиль капотной компоновки с цельнометаллическим кузовом типа «4-дверный седан», конструктивно состоит из кузова, силового агрегата и ходовой части. В моторном отсеке установлен бензиновый двигатель с распределительным впрыском топлива (рис. 1).

В результате проведенного исследования было установлено, что наибольшие термические повреждения находятся в передней части транспортного средства – в моторном отсеке. Лакокрасочное покрытие капота выгорело по всей площади. Внутри моторного отсека выгорели полимерные и резинотехнические элемен-

ты, при этом наибольшие термические повреждения выражены в правой части моторного отсека, по ходу движения транспортного средства.

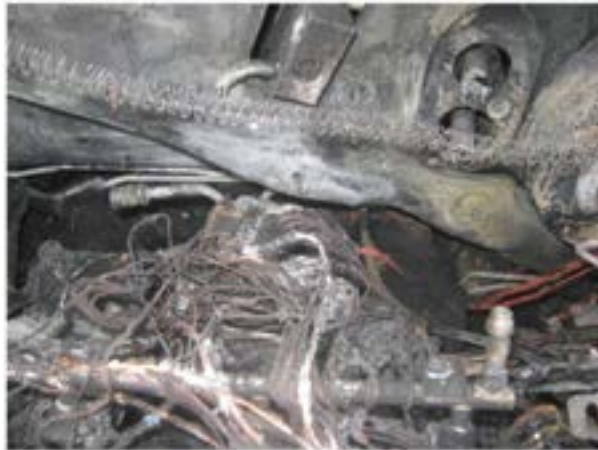
Рис. 2. Зона разгерметизации топливной системы

Объект исследования представлял фрагмент топливопровода топливной системы, выполненный из полимерного материала. На расстоянии ориентировочно 150 мм от топливной рампы имеется овалообразное отверстие: меньшая сторона имеет размеры 2 мм, большая сторона 5 мм. Повреждение, вероятно всего, образовалось под воздействием внутреннего давления (края отверстия направлены во внешнюю сторону). Остальная поверхность топливопровода имеет внешние локальные термические повреждения в виде деформации поверхности топливопровода без разрушения целостности полимерной трубки.

Таким образом, непосредственной технической причиной возникновения пожара в автомобиле «Opel Astra» послужило воспламенение паров топлива (бензина) в результате разгерметизации топливной системы в зоне очага пожара. Источником зажигания послужило искрообразование в штатных электрических узлах (стартер либо генератор электрической энергии).

Непосредственной технической причиной разгерметизации топливной системы рассмотренного автомобиля послужило во-первых: снижение упругости топливопровода под воздействием низких температур окружающего воздуха в условиях резко континентального климата Сибирского региона Российской Федерации. Во-вторых: увеличение механической нагрузки на соединение, предположительно связанной с периодическими колебаниями двигателя внутреннего сгорания на опорах двигателя при движении транспортного средства [8].
