Научная статья
УДК 614.841.2.001.2
doi:10.34987/vestnik.sibpsa.2025.17.72.024

Выявление признаков теплового разгона литий-ионного аккумулятора, используемого в электротранспорте, после пожара

Identification of signs of thermal runaway of a lithium-ion battery used in electric vehicles after a fire

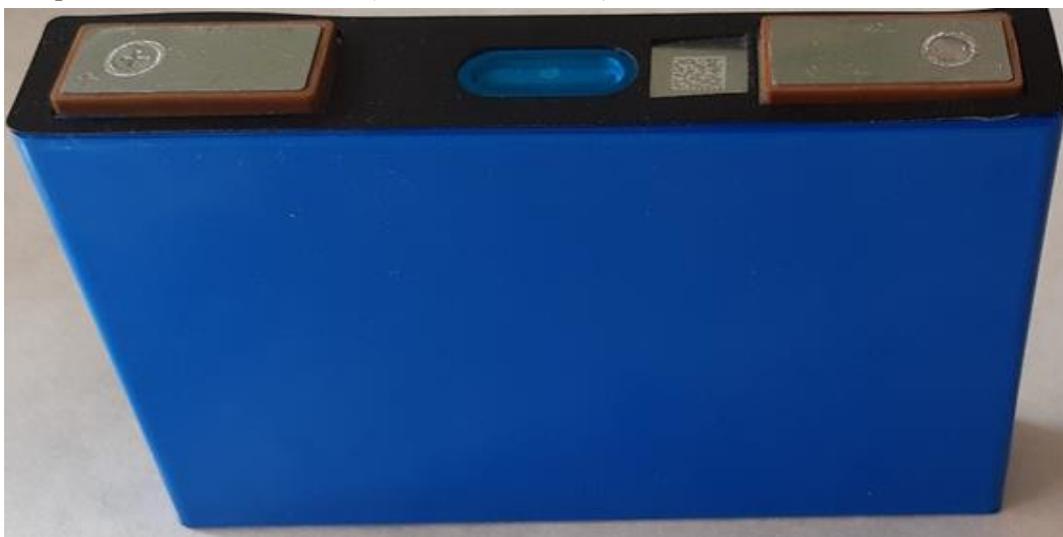
1. Литий-ионные аккумуляторы (Рис.1):

- Корпус: призматический алюминиевый с полиамидной электроизоляционной пленкой.

- Номинальная ёмкость: 117 Ач.

- Напряжение: 3,75 В.

- Масса: 1,8 кг.

- Габариты: 52 × 146 × 106 мм.

Энергоёмкость: 421,80 Вт·ч (класс опасности 9).

Рис.1. Внешний вид призматического литий-ионного аккумулятора

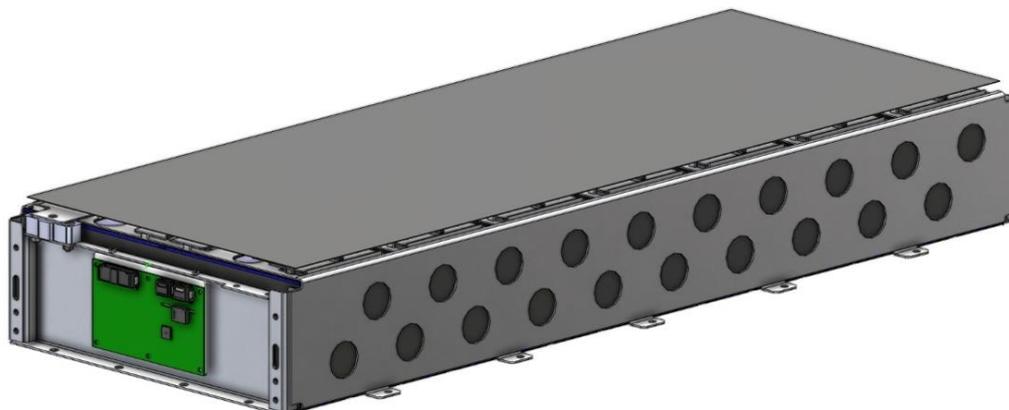
2. Батарейные модули (Рис.2), которые состоят из 28 последовательно соединённых призматических аккумуляторов представленных на Рис.1.

Рис.2. Внешний вид батарейного модуля

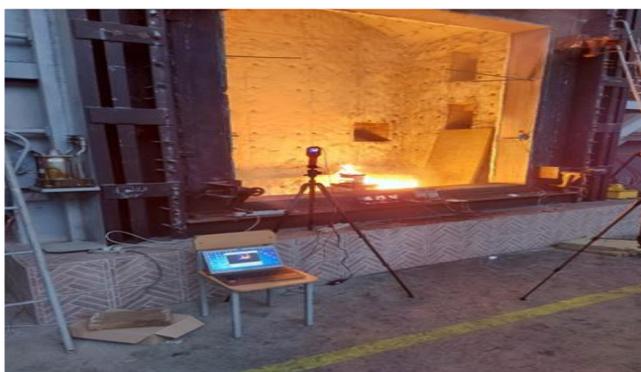
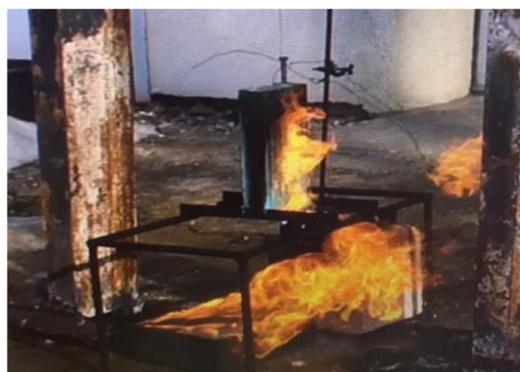
В рамках эксперимента, направленного на моделирование внешних тепловых воздействий на аккумулятор, использовался электрический теплогреватель с терморегулятором. Этот нагреватель мощностью от 1,6 до 2,5 кВт был установлен вплотную к боковой поверхности литий-ионного аккумулятора (ЛИА) (Рис.3).

Перегрев

Источник открытого огня

Рис.3. Эксперимент по моделированию внешнего теплового воздействия на литий-ионные аккумуляторы до состояния теплового разгона

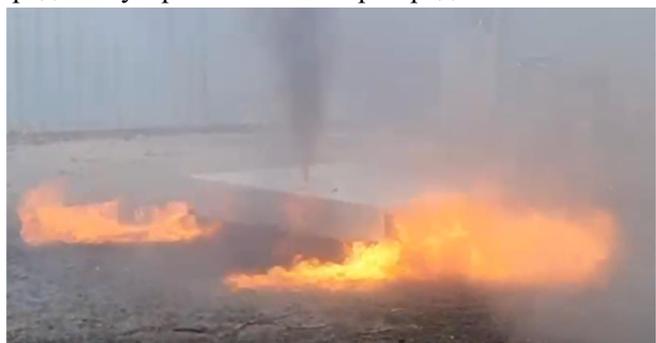
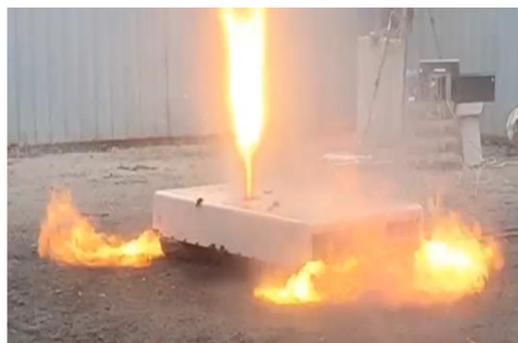
Моделирование эксперимента по возгоранию литий-ионного аккумулятора в результате его перезаряда в составе батарейного модуля проводился с использованием лабораторного зарядного устройства. Ток перезаряда составил 150 А.

Рис.4. Моделирование воздействия перезаряда на литий-ионные аккумуляторы до состояния теплового разгона

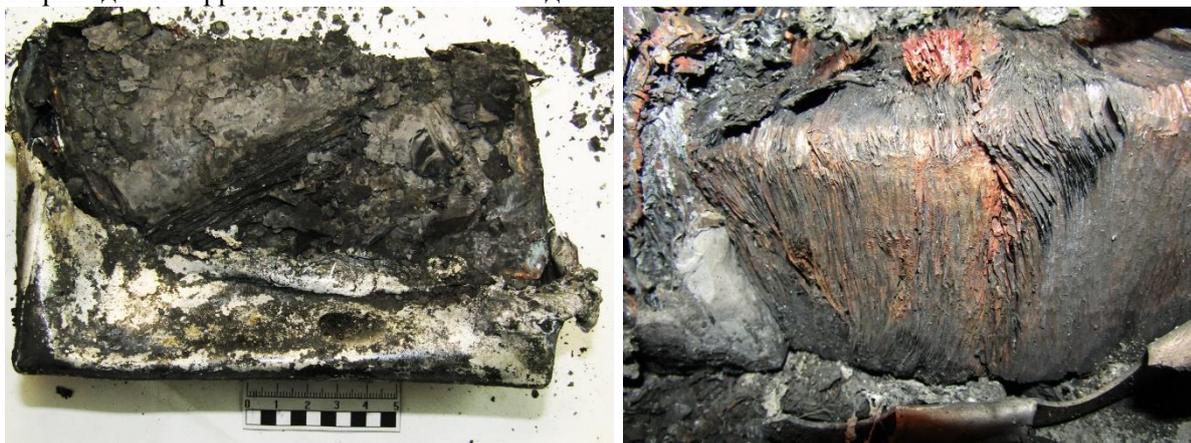
В случае теплового разгона литий-ионного аккумулятора, вызванного перезарядом, алюминиевый катод полностью разрушился (Рис.5).

Это можно объяснить тем, что при высоких температурах происходят экзотермические реакции, которые могут привести к разложению активных материалов. В результате алюминий вступает в реакцию с электролитом и другими компонентами, что приводит к его полному исчезновению.

В литий-ионном аккумуляторе алюминиевый катод обычно используется в качестве токосъемника, и в нормальных условиях он не должен активно реагировать с электролитом. Однако при перезаряде, когда электролит взаимодействует с алюминиевым катодом, может происходить экзотермическая реакция, связанная с коррозией алюминия. Например, литий-алюминат (LiAlO_2) может образовываться в результате реакций между литий-содержащими соединениями и алюминием, что может привести к коррозии. Некоторые литий-содержащие соли, такие как литий-фторид (LiF) или литий-сульфат (Li_2SO_4), могут быть агрессивными в определенных условиях, особенно если они образуются в результате разложения электролита. Эти реакции могут быть особенно активны при высоких температурах и в условиях перезаряда, что приводит к коррозии алюминиевого катода.

Рис.5. Внешний вид литий-ионного аккумулятора, после теплового разгона вызванного перезарядом

В случае теплового разгона литий-ионного аккумулятора, вызванного перезарядом, алюминиевый катод практически полностью разрушился. Это можно объяснить тем, что при высоких температурах происходят экзотермические реакции, которые могут привести к разложению активных материалов. В результате алюминий вступает в реакцию с электролитом и другими компонентами, что приводит к его исчезновению.

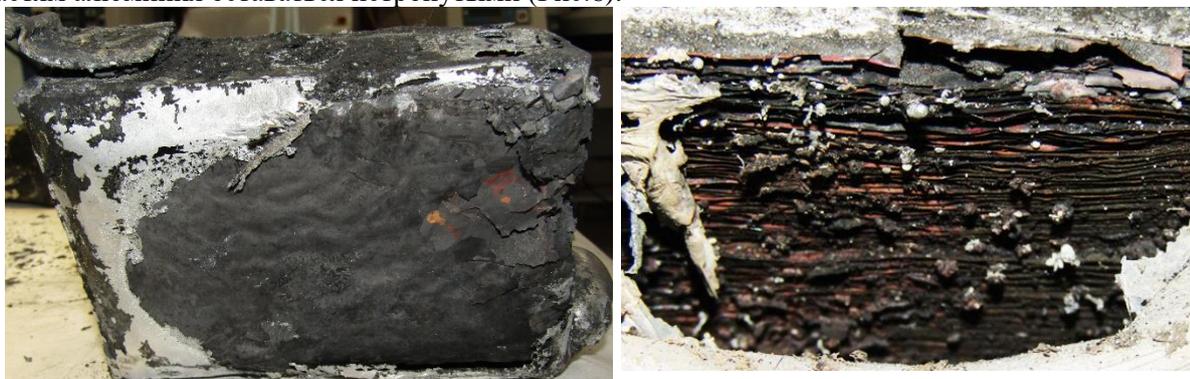
Однако в случае теплового разгона литий-ионного аккумулятора, вызванного внешним тепловым воздействием, нагрев аккумулятора происходил более медленно и равномерно, в результате чего алюминий частично сохранился в виде шариков. Это объясняется тем, что при медленном нагреве реакции протекают менее интенсивно, что позволяет некоторым частям алюминия оставаться нетронутыми (Рис.6).

Рис.6. Внешний вид литий-ионного аккумулятора, после теплового разгона вызванного внешним тепловым воздействием

Однако в случае теплового разгона литий-ионного аккумулятора, вызванного внешним тепловым воздействием, нагрев аккумулятора происходил более медленно и равномерно, в результате чего алюминий частично сохранился в виде шариков. Это объясняется тем, что при медленном нагреве реакции протекают менее интенсивно, что позволяет некоторым частям алюминия оставаться нетронутыми.

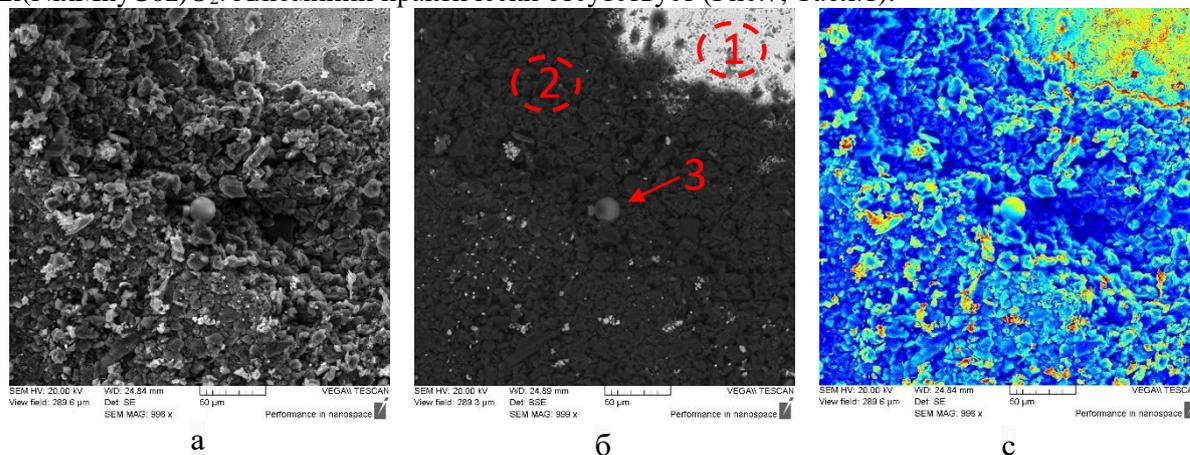
Анализ, проведенный с помощью сканирующего электронного микроскопа, показал, что на поверхности медной фольги после перезаряда был обнаружен углерод. Также были обнаружены фосфор, никель, кобальт и марганец. Эти элементы, очевидно, входят в состав материалов, из которых изготавливается активный материал: LiFePO_4 , LiCoO_2 , LiMn_2O_4 , $\text{Li}(\text{Ni}_x\text{Mn}_y\text{Co}_z)\text{O}_2$. Алюминий практически отсутствует (Рис.7, Табл.1).

Рис.7. Морфология и средний химический состав поверхности медной фольги после теплового разгона литий-ионной аккумулятора вызванного перезарядом

Цифрами обозначены участки анализа элементного состава (см. Табл.1), где, а – SE-изображение; б – BSE-изображение; в – картирование; цвета: голубой (синий) – графит, салатовый - никель, марганец, кобальт, желтый – медь, красный – алюминий.

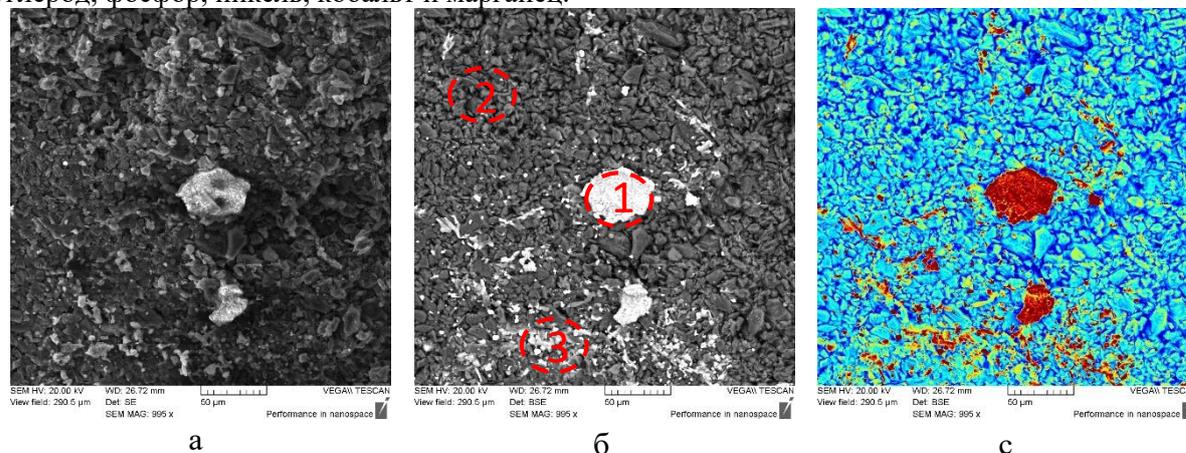
При исследовании медной фольги после теплового разгона, вызванного внешним тепловым воздействием, было установлено, что количество алюминия значительно превышает его содержание в образцах, подвергшихся перезаряду (Рис.8, Табл.2). Так же обнаружены углерод, фосфор, никель, кобальт и марганец.

Рис.8. Морфология и элементный состав поверхности медной фольги литий-ионного аккумулятора фольги после теплового разгона литий-ионной аккумулятора вызванного внешне тепловым воздействием

Цифрами обозначены участки анализа элементного состава (см. Табл.2),

где, а – SE-изображение; б – BSE-изображение; в – картирование, цвета: красный (бордовый)– алюминий, салатовый - никель, марганец, кобальт, синий(голубой) – графит, желтый – медь.

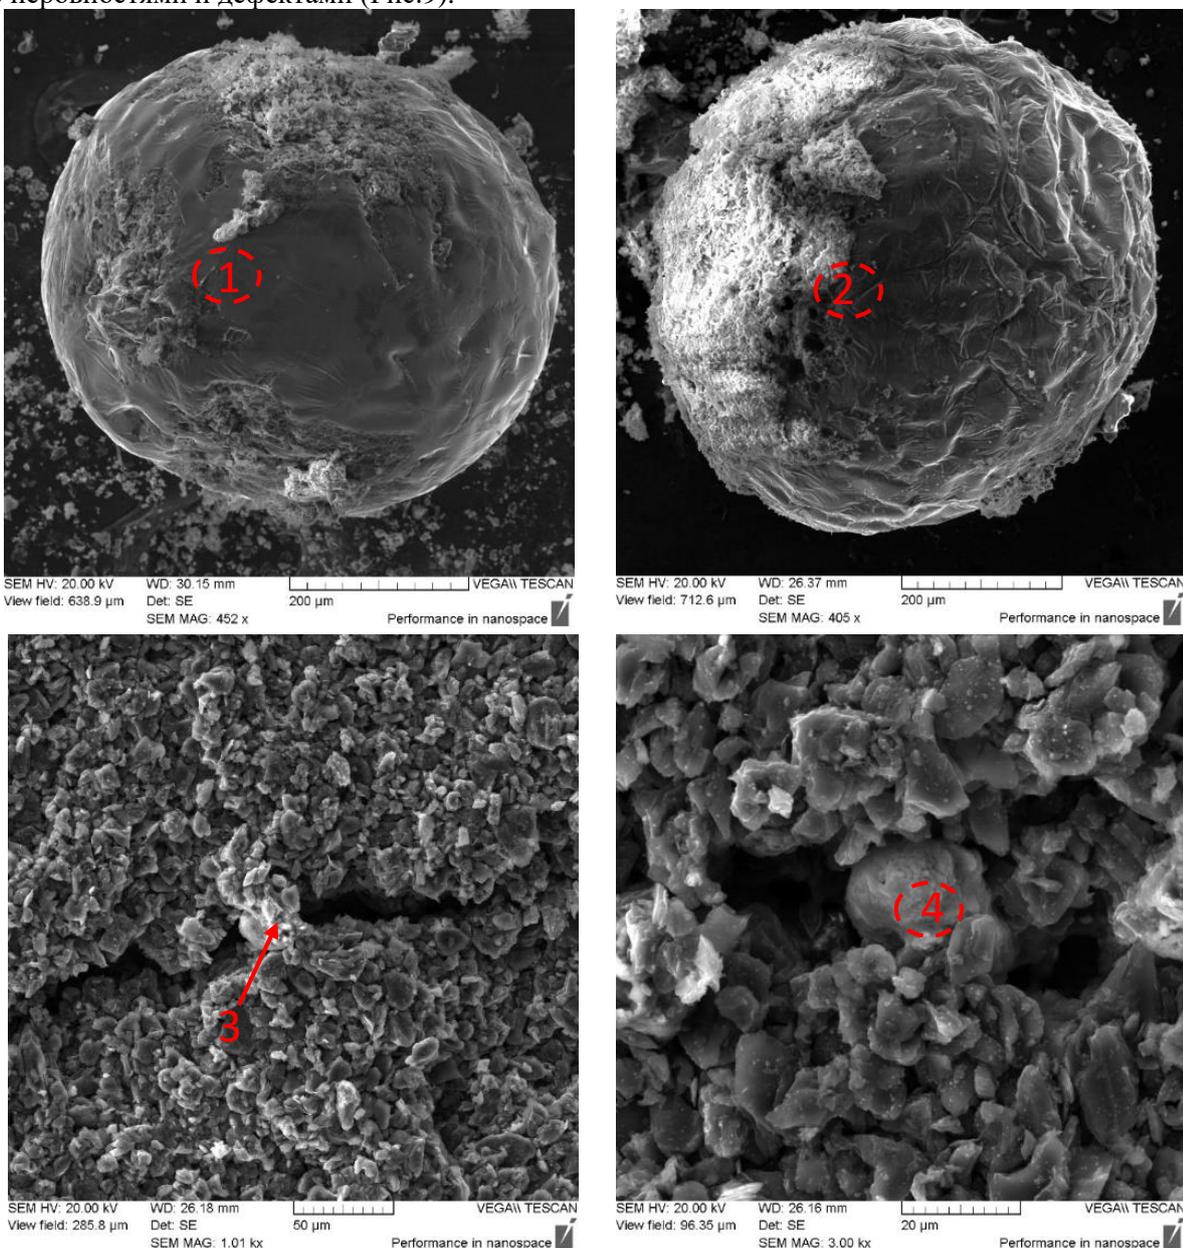
Результаты исследования морфологии шарообразных частиц показали, что частицы имеют различный размер, варьирующийся от 20 до 450 мкм, имеют неоднородную структуру, с неровностями и дефектами (Рис.9).

Рис.9. Алюминиевые шарообразные частицы, СЭМ

Цифрами обозначены участки анализа элементного состава (см. Табл.1)

Результаты РФЛА позволили установить, что шарообразные частицы в своём составе преимущественно содержат алюминий (Al) и, по всей видимости, выполняют функцию положительного электрода (катода). Кроме того, были обнаружены следы других элементов, входящих в состав активного материала и других компонентов, используемых при изготовлении литий-ионных аккумуляторов (см. Табл.3).
